석면해체·제거 사업장의 석면 비산 측정 결과보고서

현장명(공사명·작업명) 정선 신동읍 안경다리 새들마을사업 지정폐기물(석면) 해체 및 철거공사

# 비산농도 측정 결과서

현장 소재지 : 강원도 정선군함백로553-8외

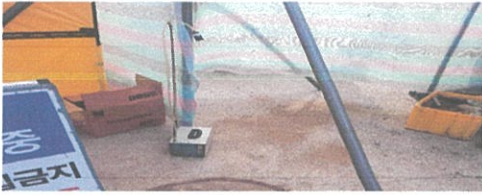
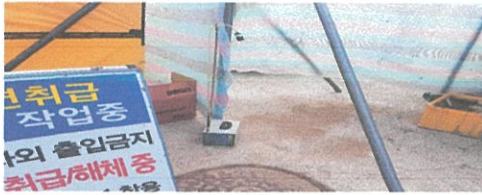
| 6. 반출-1(시작전) | 6. 반출-1(시작후) |

| 측정결과 | 시료번호 | 측정지점 | 측정 장비<br>(종류/수량) | 유량<br>(ℓ/분) | 측정<br>일시 | 측정 결과<br>(f/cc) | 검출석면의<br>종류 |
|---|---|---|---|---|---|---|---|
| | 반출 - 01 | 지점 6. 폐기물반출구 | YSP/1 | 10.03 | 23.03.20 | 0.002 | 미만 |

| 측정시작시간:13:02 | 측정종료시간:14:05 |

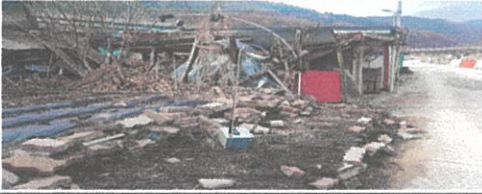
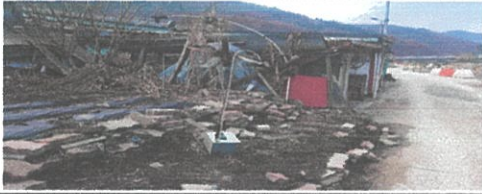
| 7. 주변-1(시작전) | 7. 주변-1(시작후) |

| 측정결과 | 시료번호 | 측정지점 | 측정 장비<br>(종류/수량) | 유량<br>(ℓ/분) | 측정<br>일시 | 측정 결과<br>(f/cc) | 검출석면의<br>종류 |
|---|---|---|---|---|---|---|---|
| | 주변 - 01 | 지점 7. 주 변 지 역 | YSP/1 | 10.05 | 23.03.20 | 0.003 | 미만 |

| 측정시작시간:09:46 | 측정종료시간:11:52 |

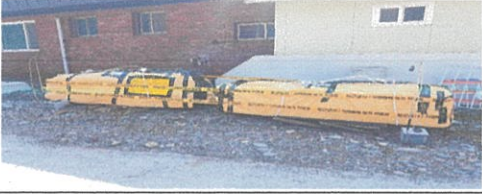
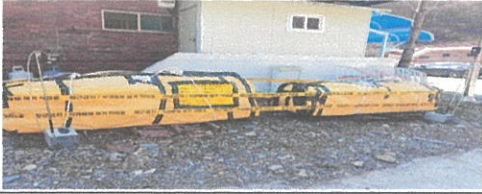
| 8. 야적-1(시작전) | 8. 야적-1(시작후) |

| 측정결과 | 시료번호 | 측정지점 | 측정 장비<br>(종류/수량) | 유량<br>(ℓ/분) | 측정<br>일시 | 측정 결과<br>(f/cc) | 검출석면의<br>종류 |
|---|---|---|---|---|---|---|---|
| | 야적 - 01 | 지점 8. 폐기물보관 | YSP/1 | 10.04 | 23.03.20 | 0.004 | 미만 |

| 측정시작시간:14:21 | 측정종료시간:15:28 |

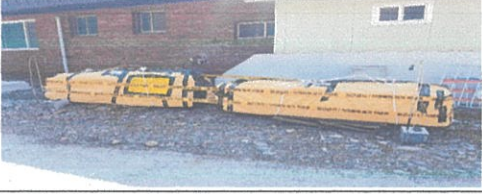
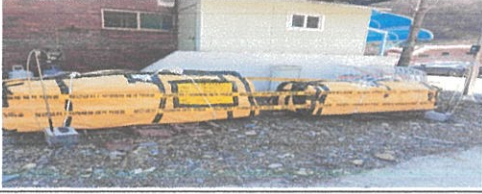
| 9. 야적-2(시작전) | 9. 야적-2(시작후) |

| 측정결과 | 시료번호 | 측정지점 | 측정 장비<br>(종류/수량) | 유량<br>(ℓ/분) | 측정<br>일시 | 측정 결과<br>(f/cc) | 검출석면의<br>종류 |
|---|---|---|---|---|---|---|---|
| | 야적 - 02 | 지점 9. 폐기물보관 | YSP/1 | 10.07 | 23.03.20 | 0.004 | 미만 |

| 측정시작시간:14:23 | 측정종료시간:15:30 |

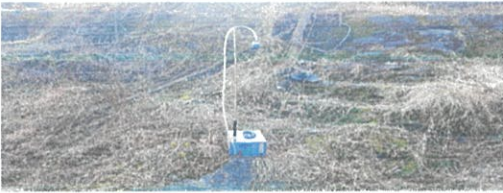
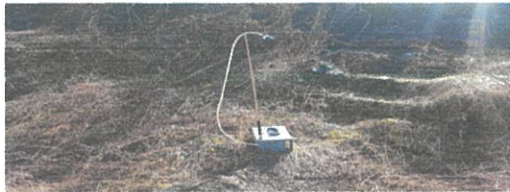
| 1. 부지-1(시작전) | 1. 부지-1(시작후) |

| 측정결과 | 시료번호 | 측정지점 | 측정 장비<br>(종류/수량) | 유량<br>(ℓ/분) | 측정<br>일시 | 측정 결과<br>(f/cc) | 검출석면의<br>종류 |
|---|---|---|---|---|---|---|---|
| | 부지 - 01 | 지점 1. 부지 경계선 | YSP/1 | 10.05 | 23.03.21 | 0.001 | 미만 |

| 측정시작시간:08:29 | 측정종료시간:12:40 |

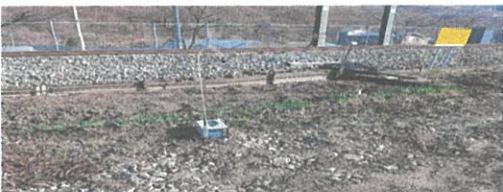
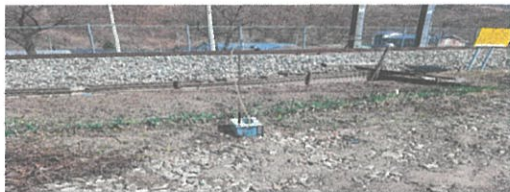
| 2. 부지-2(시작전) | 2. 부지-2(시작후) |

| 측정결과 | 시료번호 | 측정지점 | 측정 장비<br>(종류/수량) | 유량<br>(ℓ/분) | 측정<br>일시 | 측정 결과<br>(f/cc) | 검출석면의<br>종류 |
|---|---|---|---|---|---|---|---|
| | 부지 - 02 | 지점 2. 부지 경계선 | YSP/1 | 10.01 | 23.03.21 | 0.001 | 미만 |

| 측정시작시간:08:31 | 측정종료시간:12:42 |

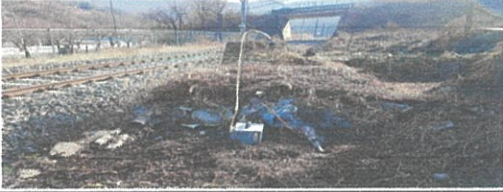
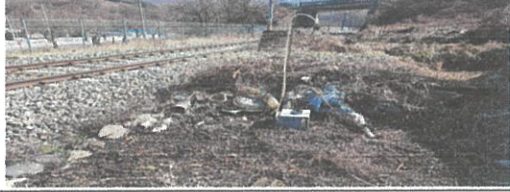
| 3. 부지-3(시작전) | 3. 부지-3(시작후) |

| 측정결과 | 시료번호 | 측정지점 | 측정 장비<br>(종류/수량) | 유량<br>(ℓ/분) | 측정<br>일시 | 측정 결과<br>(f/cc) | 검출석면의<br>종류 |
|---|---|---|---|---|---|---|---|
| | 부지 - 03 | 지점 3. 부지 경계선 | YSP/1 | 10.03 | 23.03.21 | 0.003 | 미만 |

| 측정시작시간:08:32 | 측정종료시간:12:43 |

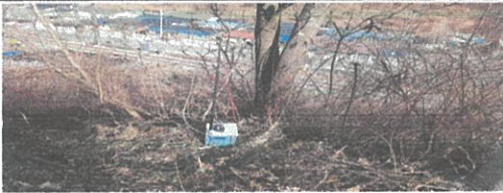
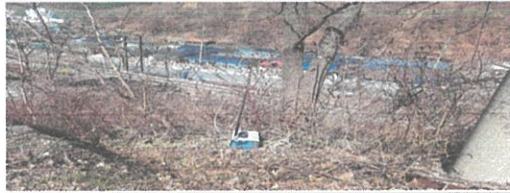
| 4. 부지-4(시작전) | 4. 부지-4(시작후) |

| 측정결과 | 시료번호 | 측정지점 | 측정 장비<br>(종류/수량) | 유량<br>(ℓ/분) | 측정<br>일시 | 측정 결과<br>(f/cc) | 검출석면의<br>종류 |
|---|---|---|---|---|---|---|---|
| | 부지 - 04 | 지점 4. 부지 경계선 | YSP/1 | 10.07 | 23.03.21 | 0.002 | 미만 |

| 측정시작시간:08:34 | 측정종료시간:12:44 |

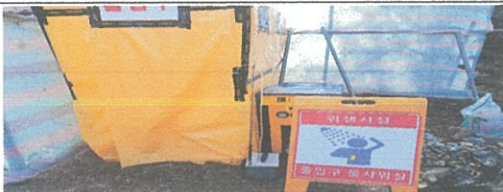
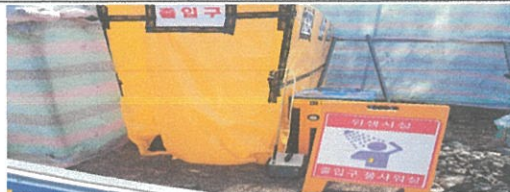
| 5. 위생-1(시작전) | 5. 위생-1(시작후) |

| 측정결과 | 시료번호 | 측정지점 | 측정 장비<br>(종류/수량) | 유량<br>(ℓ/분) | 측정<br>일시 | 측정 결과<br>(f/cc) | 검출석면의<br>종류 |
|---|---|---|---|---|---|---|---|
| | 위생 - 01 | 지점 5. 위 생 설 비 | YSP/1 | 10.02 | 23.03.21 | 0.005 | 미만 |

| 측정시작시간:08:52 | 측정종료시간:09:58 |

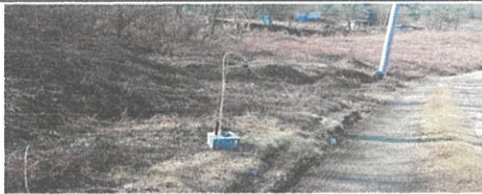
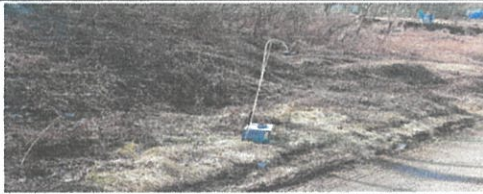
| 7. 주변-1(시작전) | 7. 주변-1(시작후) |

| 측정결과 | 시료번호 | 측정지점 | 측정 장비<br>(종류/수량) | 유량<br>(ℓ/분) | 측정<br>일시 | 측정 결과<br>(f/cc) | 검출석면의<br>종류 |
|---|---|---|---|---|---|---|---|
| | 주변 - 01 | 지점 7. 주 변 지 역 | YSP/1 | 10.05 | 23.03.21 | 0.003 | 미만 |

| 측정시작시간:10:02 | 측정종료시간:12:13 |

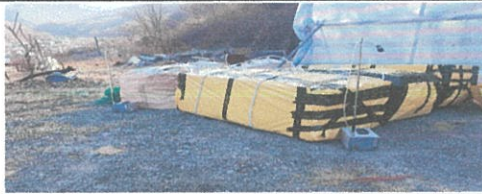
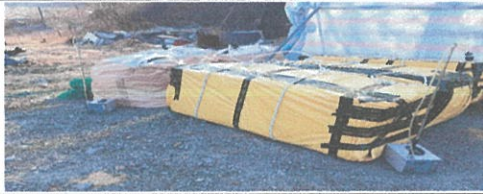
| 8. 야적-1.2(시작전) | 8. 야적-1.2(시작후) |

| 측정결과 | 시료번호 | 측정지점 | 측정 장비<br>(종류/수량) | 유량<br>(ℓ/분) | 측정<br>일시 | 측정 결과<br>(f/cc) | 검출석면의<br>종류 |
|---|---|---|---|---|---|---|---|
| | 야적 - 01 | 지점 8. 폐기물보관 | YSP/1 | 10.03 | 23.03.21 | 0.002 | 미만 |
| | 야적 - 02 | 지점 9. 폐기물보관 | YSP/1 | 10.02 | 23.03.21 | 0.001 | 미만 |

| 측정시작시간:13:15 | 측정종료시간:14:26 |

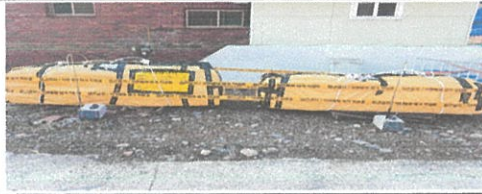
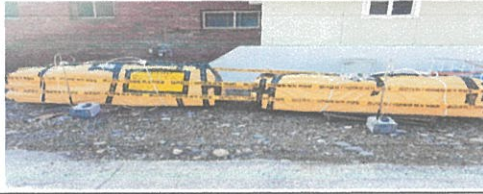
| 9. 야적-3.4(시작전) | 9. 야적-3.4(시작후) |

| 측정결과 | 시료번호 | 측정지점 | 측정 장비<br>(종류/수량) | 유량<br>(ℓ/분) | 측정<br>일시 | 측정 결과<br>(f/cc) | 검출석면의<br>종류 |
|---|---|---|---|---|---|---|---|
| | 야적 - 03 | 지점 10. 폐기물보관 | YSP/1 | 10.04 | 23.03.21 | 0.001 | 미만 |
| | 야적 - 04 | 지점 11. 폐기물보관 | YSP/1 | 10.08 | 23.03.21 | 0.001 | 미만 |

| 측정시작시간:13:18 | 측정종료시간:14:29 |

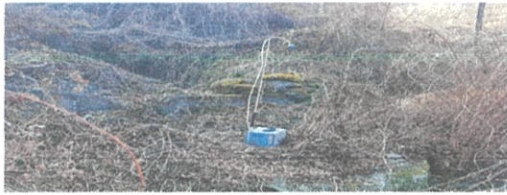
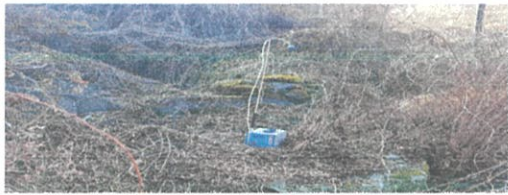
| 1. 부지-1(시작전) | 1. 부지-1(시작후) |

| 측정결과 | 시료번호 | 측정지점 | 측정 장비<br>(종류/수량) | 유량<br>(ℓ/분) | 측정<br>일시 | 측정 결과<br>(f/cc) | 검출석면의<br>종류 |
|---|---|---|---|---|---|---|---|
| | 부지 - 01 | 지점 1. 부지 경계선 | YSP/1 | 10.02 | 23.03.22 | 0.003 | 미만 |

| 측정시작시간:09:02 | 측정종료시간:13:10 |

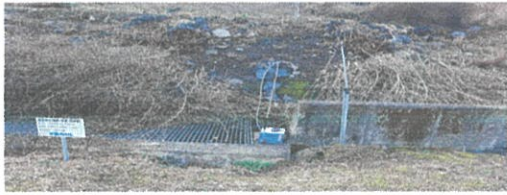
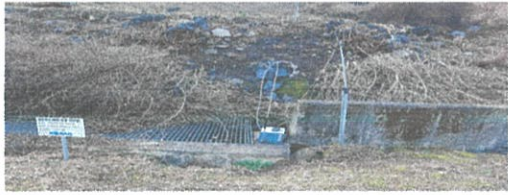
| 2. 부지-2(시작전) | 2. 부지-2(시작후) |

| 측정결과 | 시료번호 | 측정지점 | 측정 장비<br>(종류/수량) | 유량<br>(ℓ/분) | 측정<br>일시 | 측정 결과<br>(f/cc) | 검출석면의<br>종류 |
|---|---|---|---|---|---|---|---|
| | 부지 - 02 | 지점 2. 부지 경계선 | YSP/1 | 10.05 | 23.03.22 | 0.003 | 미만 |

| 측정시작시간:09:03 | 측정종료시간:13:12 |

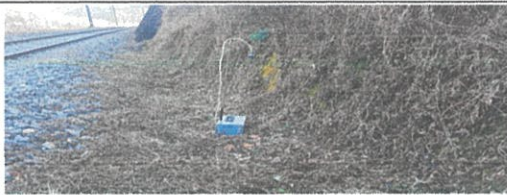
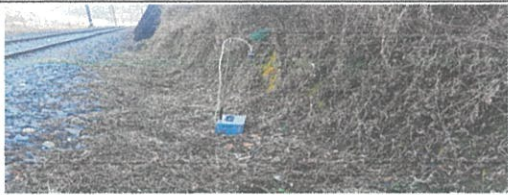
| 3. 부지-3(시작전) | 3. 부지-3(시작후) |

| 측정결과 | 시료번호 | 측정지점 | 측정 장비<br>(종류/수량) | 유량<br>(ℓ/분) | 측정<br>일시 | 측정 결과<br>(f/cc) | 검출석면의<br>종류 |
|---|---|---|---|---|---|---|---|
| | 부지 - 03 | 지점 3. 부지 경계선 | YSP/1 | 10.08 | 23.03.22 | 0.001 | 미만 |

| 측정시작시간:09:04 | 측정종료시간:13:13 |

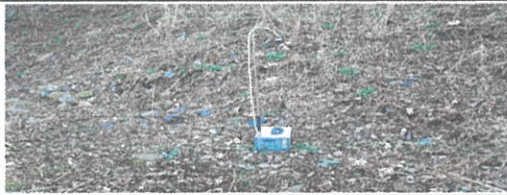
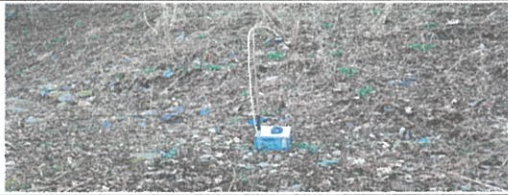
| 4. 부지-4(시작전) | 4. 부지-4(시작후) |

| 측정결과 | 시료번호 | 측정지점 | 측정 장비<br>(종류/수량) | 유량<br>(ℓ/분) | 측정<br>일시 | 측정 결과<br>(f/cc) | 검출석면의<br>종류 |
|---|---|---|---|---|---|---|---|
| | 부지 - 04 | 지점 4. 부지 경계선 | YSP/1 | 10.04 | 23.03.22 | 0.001 | 미만 |

| 측정시작시간:09:06 | 측정종료시간:13:14 |

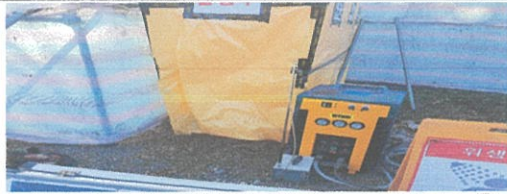
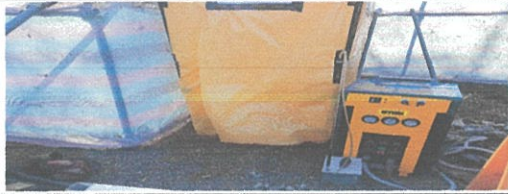
| 5. 위생-1(시작전) | 5. 위생-1(시작후) |

| 측정결과 | 시료번호 | 측정지점 | 측정 장비<br>(종류/수량) | 유량<br>(ℓ/분) | 측정<br>일시 | 측정 결과<br>(f/cc) | 검출석면의<br>종류 |
|---|---|---|---|---|---|---|---|
| | 위생 - 01 | 지점 5. 위 생 설 비 | YSP/1 | 9.98 | 23.03.22 | 0.004 | 미만 |

| 측정시작시간:09:26 | 측정종료시간:10:32 |

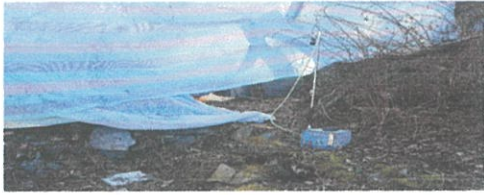
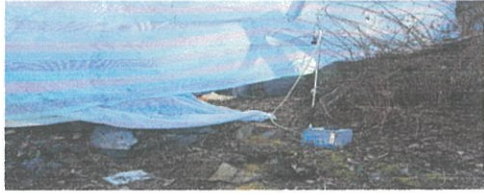
| 6. 반출-1(시작전) | 6. 반출-1(시작후) |

| 측정결과 | 시료번호 | 측정지점 | 측정 장비<br>(종류/수량) | 유량<br>(ℓ/분) | 측정<br>일시 | 측정 결과<br>(f/cc) | 검출석면의<br>종류 |
|---|---|---|---|---|---|---|---|
| | 반출 - 01 | 지점 6. 폐기물반출구 | YSP/1 | 10.02 | 23.03.22 | 0.004 | 미만 |

| 측정시작시간:13:25 | 측정종료시간:14:36 |

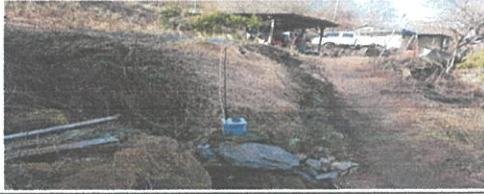
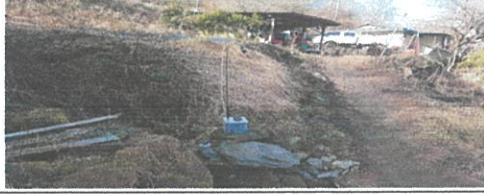
| 7. 주변-1(시작전) | 7. 주변-1(시작후) |

| 측정결과 | 시료번호 | 측정지점 | 측정 장비<br>(종류/수량) | 유량<br>(ℓ/분) | 측정<br>일시 | 측정 결과<br>(f/cc) | 검출석면의<br>종류 |
|---|---|---|---|---|---|---|---|
| | 주변 - 01 | 지점 7. 주 변 지 역 | YSP/1 | 10.05 | 23.03.22 | 0.002 | 미만 |

| 측정시작시간:10:16 | 측정종료시간:12:21 |

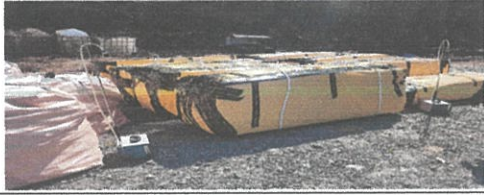
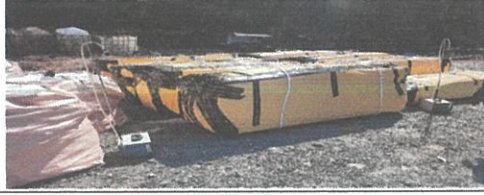
| 8. 야적-1.2(시작전) | 8. 야적-1.2(시작후) |

| 측정결과 | 시료번호 | 측정지점 | 측정 장비<br>(종류/수량) | 유량<br>(ℓ/분) | 측정<br>일시 | 측정 결과<br>(f/cc) | 검출석면의<br>종류 |
|---|---|---|---|---|---|---|---|
| | 야적 - 01 | 지점 8. 폐기물보관 | YSP/1 | 10.09 | 23.03.22 | 0.002 | 미만 |
| | 야적 - 02 | 지점 9. 폐기물보관 | YSP/1 | 10.09 | 23.03.22 | 0.003 | 미만 |

| 측정시작시간:14:42 | 측정종료시간:15:50 |

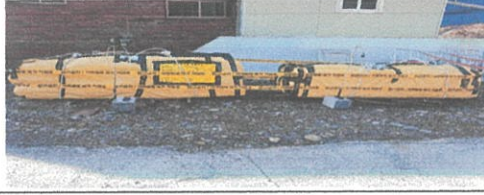
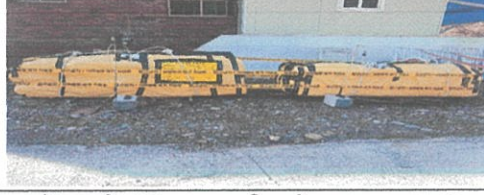
| 9. 야적-3.4(시작전) | 9. 야적-3.4(시작후) |

| 측정결과 | 시료번호 | 측정지점 | 측정 장비<br>(종류/수량) | 유량<br>(ℓ/분) | 측정<br>일시 | 측정 결과<br>(f/cc) | 검출석면의<br>종류 |
|---|---|---|---|---|---|---|---|
| | 야적 - 03 | 지점 10. 폐기물보관 | YSP/1 | 10.03 | 23.03.22 | 0.004 | 미만 |
| | 야적 - 04 | 지점 11. 폐기물보관 | YSP/1 | 10.02 | 23.03.22 | 0.004 | 미만 |

| 측정시작시간:14:43 | 측정종료시간:15:52 |
